Compte-rendu de visite du souterrain de l'église Saint-Maur de Buthiers (77)

Par le SpéléoClub de Touraine

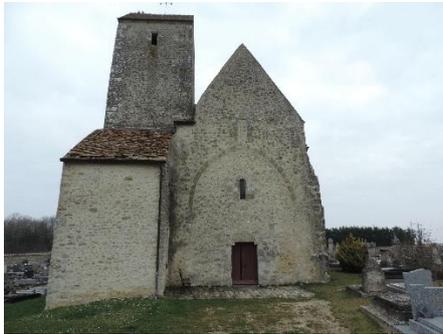
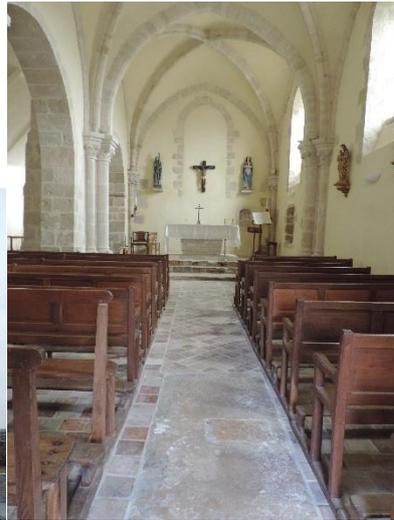
Dissimulé par une trappe en bois au pied des marches menant à l'autel, le puit d'accès vertical d'une profondeur de 4.30m a été équipé d'une corde lisse pour une descente plus sécurisée.

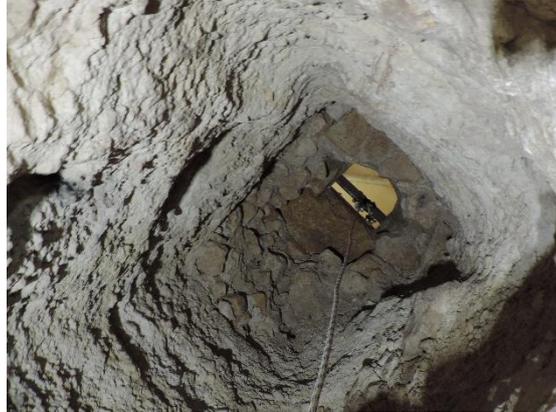
Un massif maçonné permet de réduire progressivement la largeur du puit (80x70cm environ), pour ne laisser qu'une ouverture de 50x40cm environ.

Il est à noter que le massif maçonné englobe les solides dalles calcaires du pourtour de l'entrée, première marche comprise, et qu'une feuillure est prévue pour recevoir la trappe en bois.

Cet ensemble est donc bien maîtrisé et ne souffre pas de fragilité apparente, il serait toutefois préférable de s'assurer régulièrement de l'état sanitaire de la trappe, soumise à un fort contraste d'humidité sur ses deux faces.

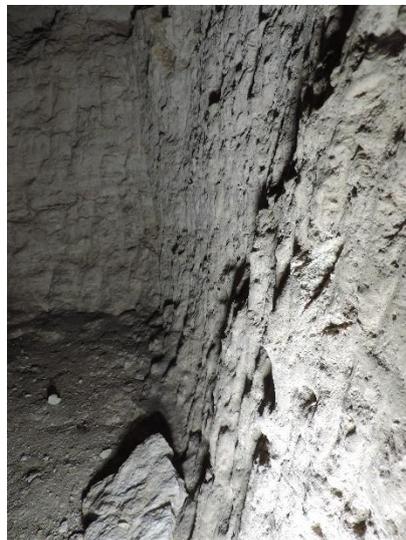
Le souterrain est creusé dans un calcaire dégradé, qui semble impropre à l'extraction de blocs de construction. L'ensemble des ciels visibles est perturbé par des fontis plus ou moins importants, faisant apparaître des profils de cloches d'effondrement.

Des traces d'outils restent apparentes mais, rares sur la plupart des parois, elles sont par contre très marquées dans le puit d'accès, faisant imaginer un creusement différentiel voir postérieur pour ce dernier.

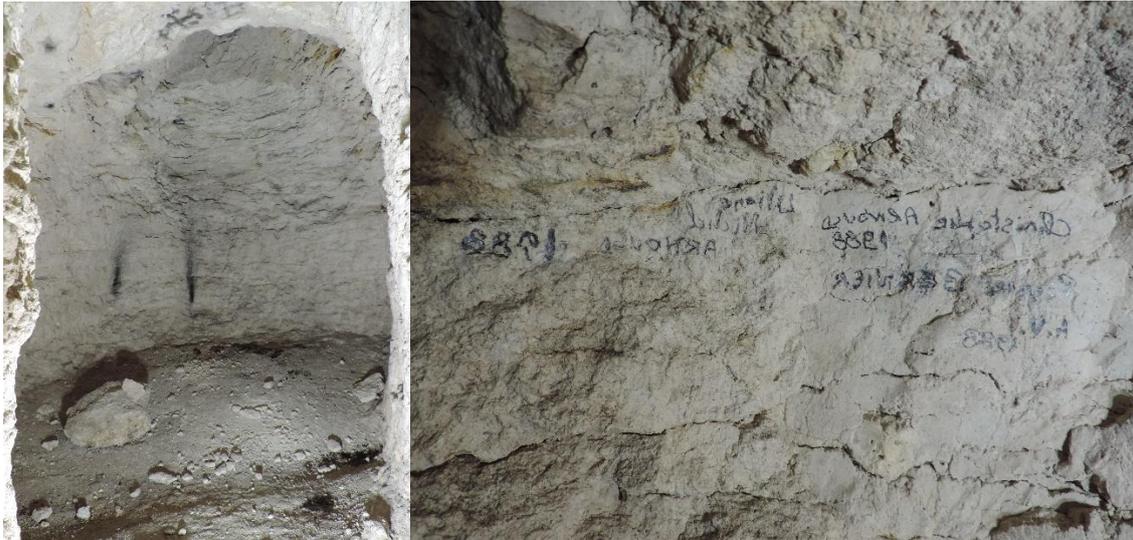
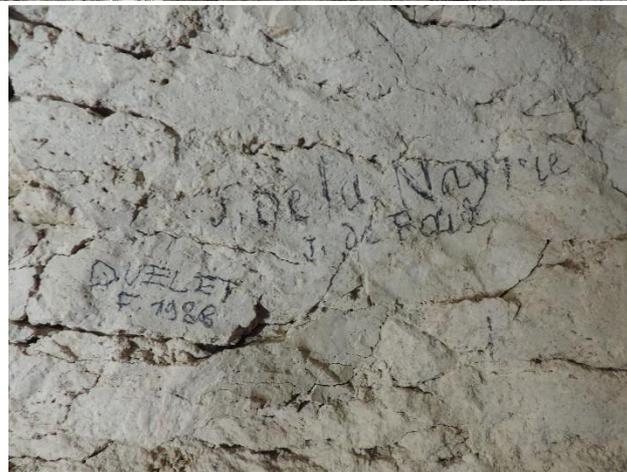
- La salle Nord, globalement circulaire, présente un remblai peu important au sol (à priori). Cette salle est visiblement la plus « polluée », bougies, inscriptions récentes, traces de noir de fumée en paroi. Il s'agit de traces de visites tardives...

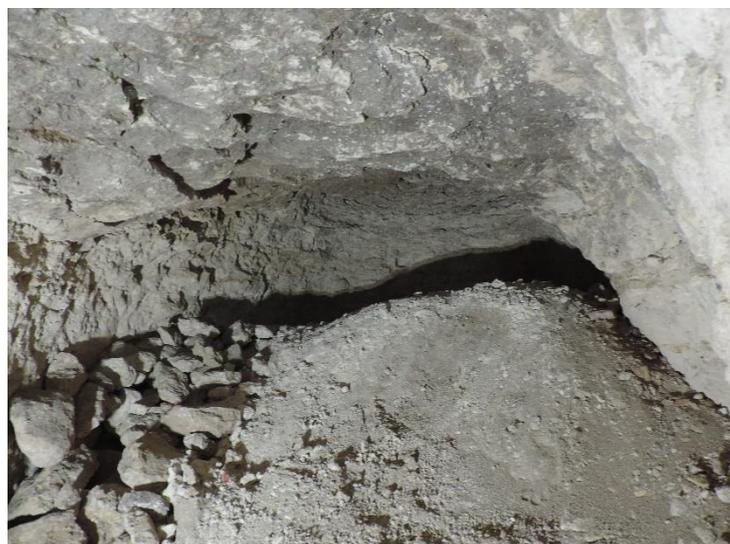
- La salle Ouest est la plus petite en surface, aux contours arrondis, elle est partiellement remblayée, d'une part par le résultat de la cloche d'effondrement mais également par ce qui semble être un apport volontaire issu probablement de « travaux » de déblaiement des autres salles. Il est fort possible qu'il s'agisse là de tentatives de désobstructions sauvages récentes.

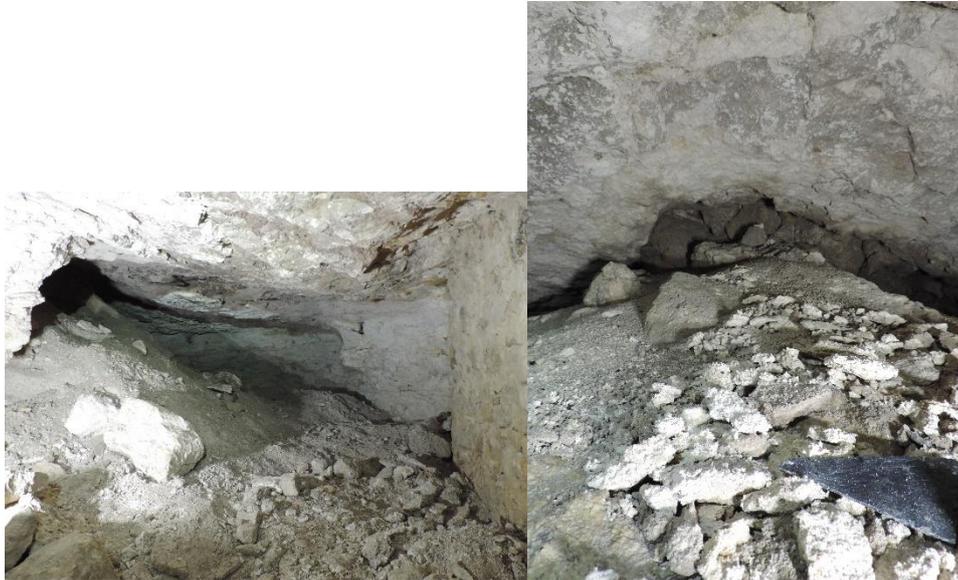
- La salle Sud est, de loin, la plus vaste. Elle est toutefois la plus largement encombrée de déblais qui semblent provenir d'un conduit vertical que l'on devine perçant le ciel de la salle dans son bord Sud-Est.

Un petit renforcement semble se dessiner à l'extrémité Sud-Ouest de la salle Sud, mais émergeant à peine des remblais, il n'est pas évident d'en deviner ses proportions exactes ni un éventuel prolongement.

Bien que le recouvrement général avoisine les 2m, un relevé précis et une expertise géologique, couplés à une surveillance régulière, permettraient d'assurer la stabilité de l'ensemble.

Il serait logique qu'une zone instable apparaisse régulièrement au droit du conduit vertical observé dans la salle Sud, il a certainement été recombé ponctuellement par des déblais du cimetière ce qui expliquerait la présence de fragments osseux humains et d'éléments architecturaux de surface.

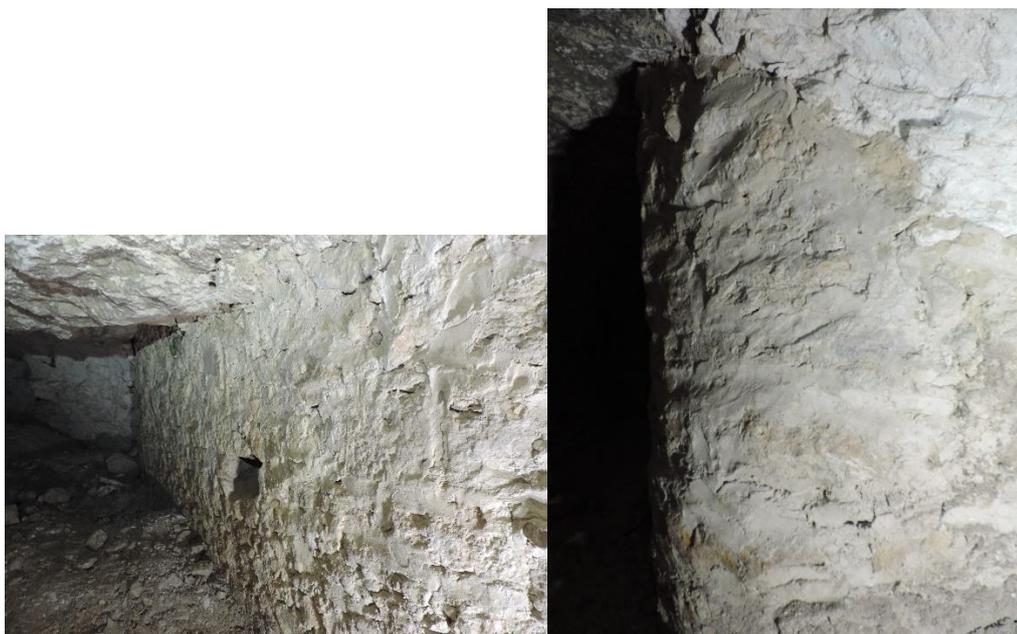
Ces trois salles sont desservies par un couloir courbe qui épouse la forme d'un massif calcaire en place, conforté par une maçonnerie de moellons calcaires liés au mortier.

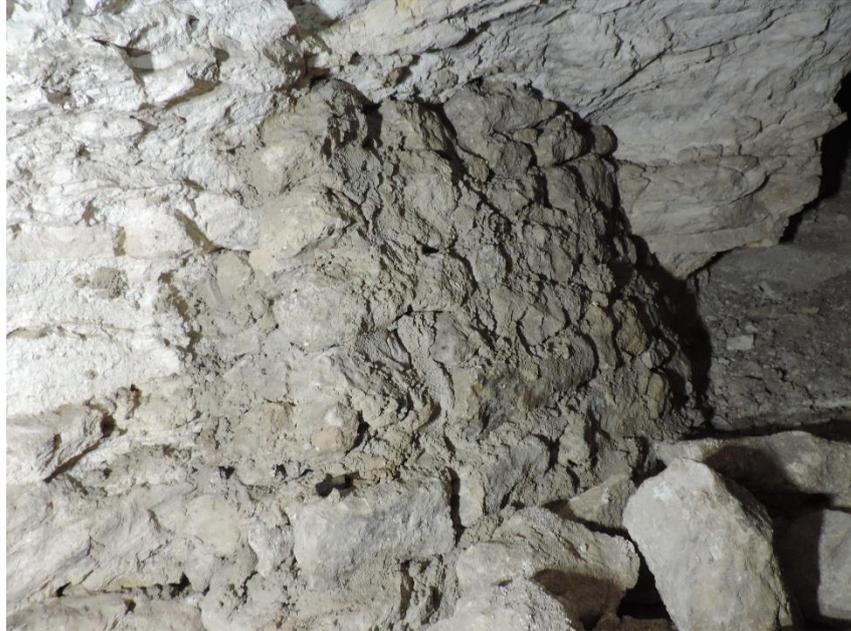
Un second élément maçonné est présent à l'entrée de la salle Sud, de même nature et à l'aspect similaire au grand massif maçonné, il pourrait s'apparenter à un contrefort de la paroi, ou au soutènement ponctuel du ciel.

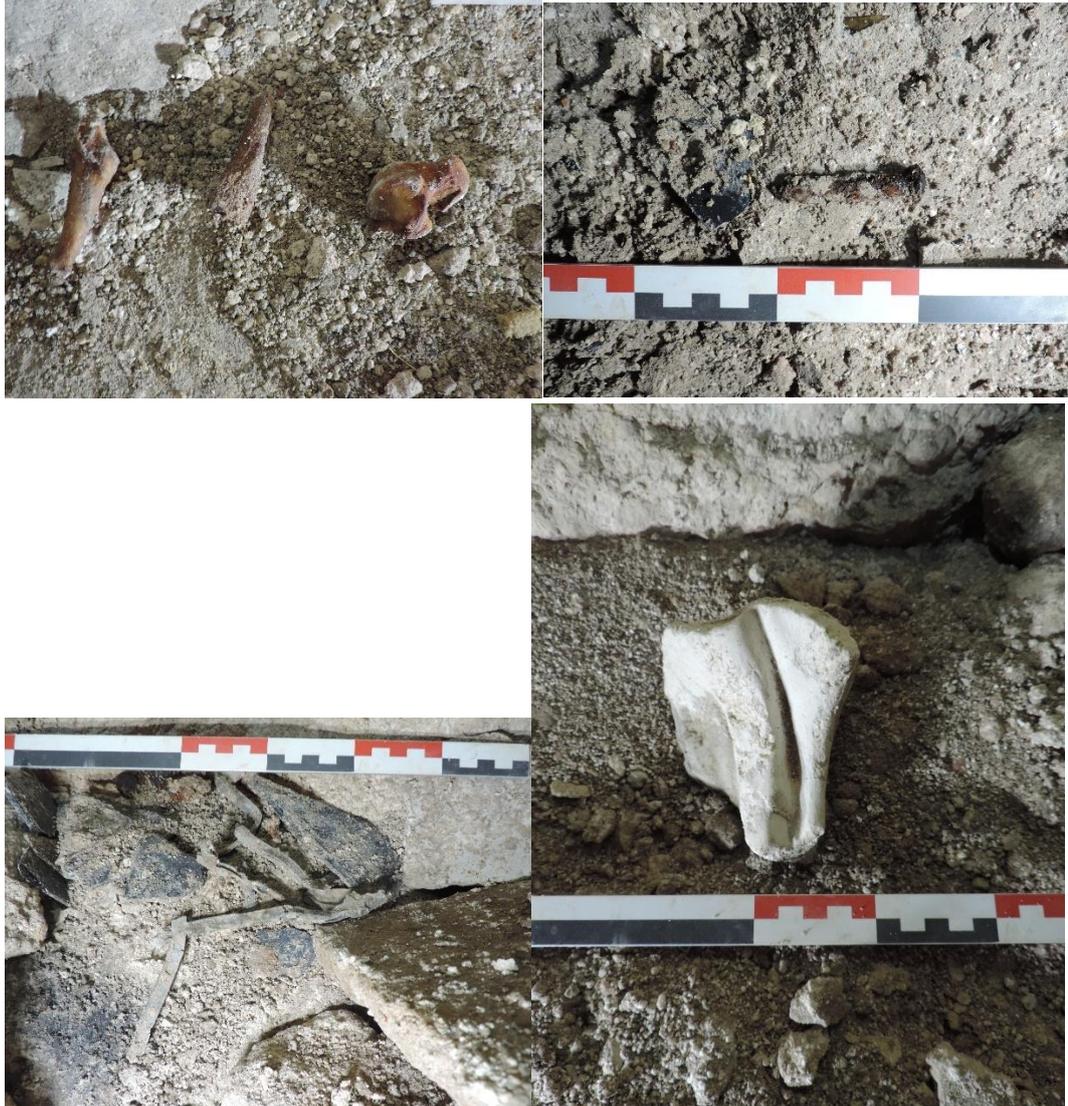
En surface des déblais, mélange de poussière et petits blocs calcaires, ont été observés divers éléments marquants ; fragments d'ossements humains, matériaux de constructions fragmentés (tuiles, ardoises), fragments de verre plat et fin et baguettes de plomb (fragments de vitraux probables), un élément lapidaire en calcaire sculpté (provenant possiblement d'une sépulture).

Il est plus que probable que tous ces éléments et les remblais dont ils sont issus proviennent de la surface depuis le conduit vertical observé dans la salle Sud, ils ont dû être dispersés par la suite au cours de visites sauvages.
